LES RESTAURATIONS DE L'ABBAYE CISTERCIENNE DU PIN D'APRÈS LES TEXTES (1573-1653)

par Claude ANDRAULT-SCHMITT *

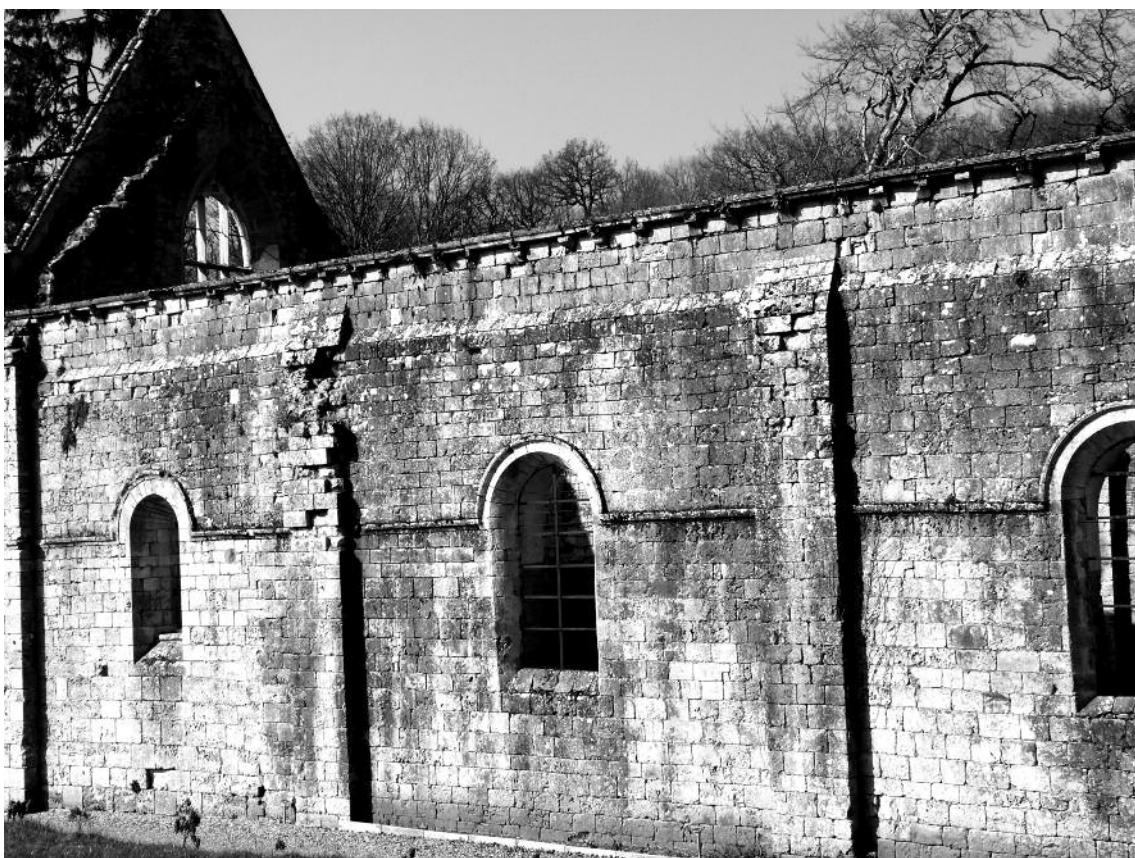
Fig. 2 - La nef de l'abbatiale, façade sud.

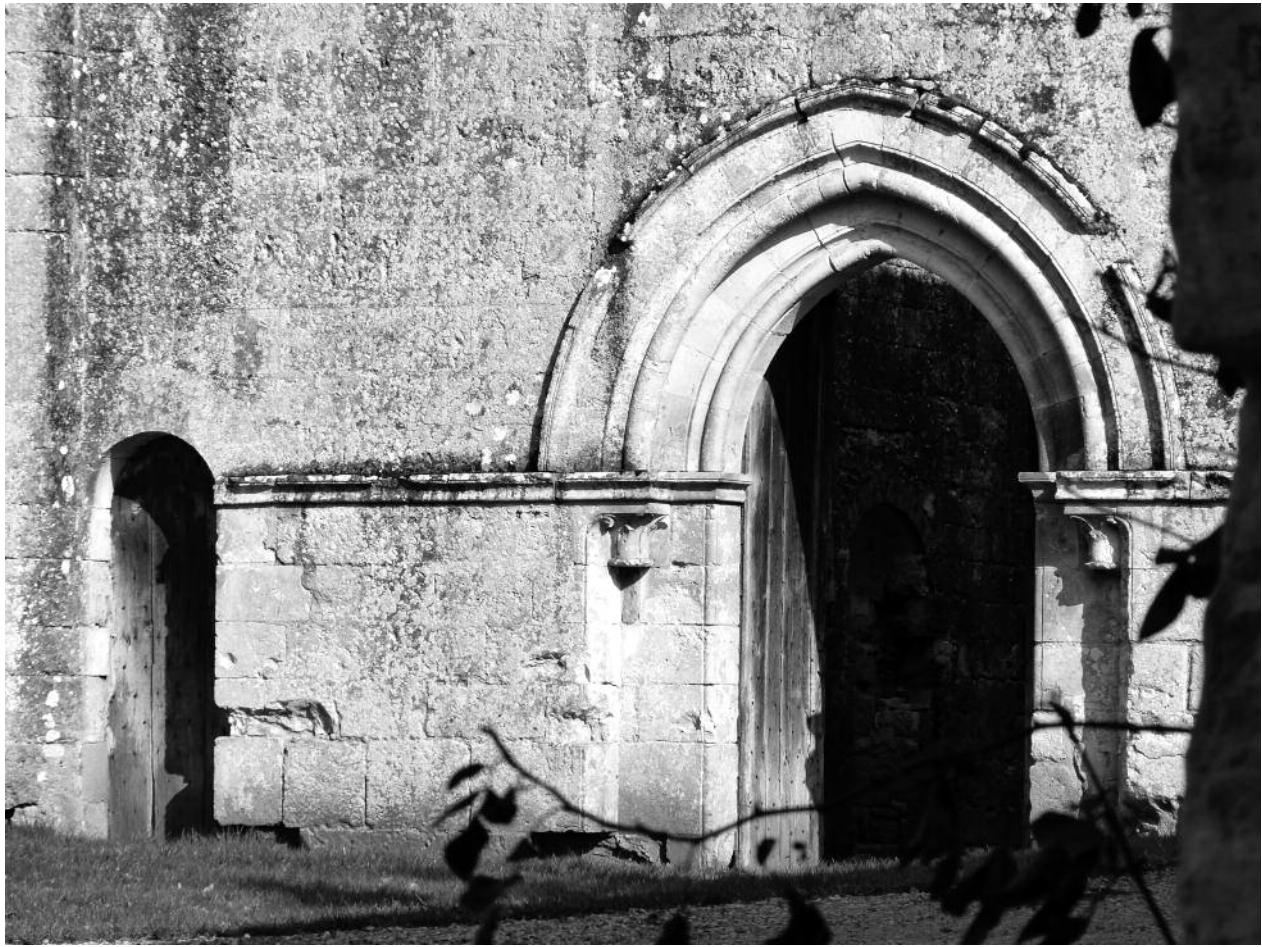
Fig. 3 - La nef de l'abbatiale, façade occidentale.

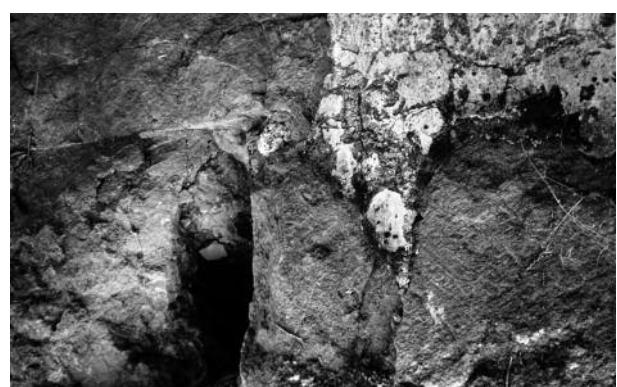
Fig. 4 - Assises rubéfiées près du portal d'entrée.

Ici les importantes traces de rubéfaction visibles dans l'église, près de la porte d'entrée (fig. 4), ou celles qui sont décrites au XVII^e siècle autour « de la porte du cloître » avec de grands « quartiers » éclatés, résultent moins d'une vague éphémère de vandalisme ou iconoclasme que véritablement de la guerre. Car, apprend-on, « l'église de ladite abbaye (a été) ruinée en l'année 1569 pendant le siège de cette ville y mis par l'amiral Coligny comme il est notoire à tous ». La légende veut qu'il ait établi là son bivouac, ce qui est très plausible, étant donné la proximité de Poitiers, sur la

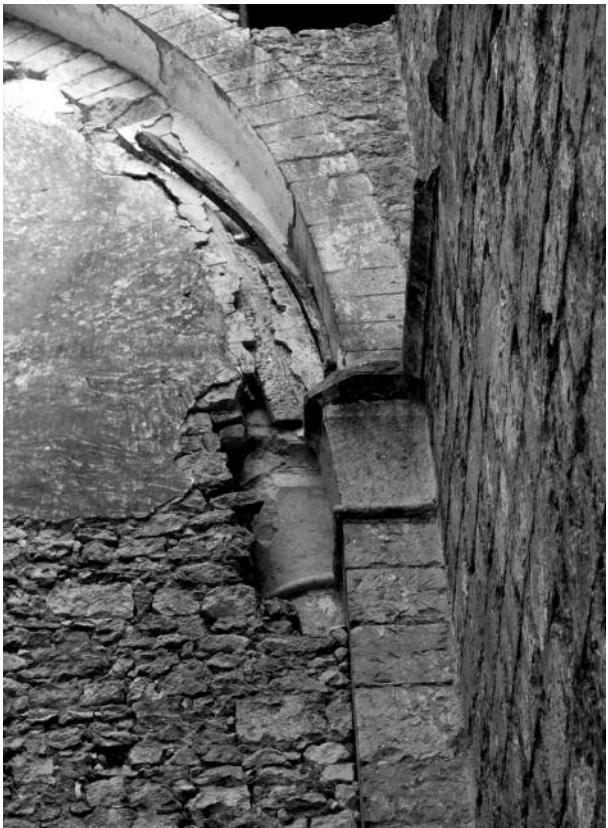
Fig. 5 - Le mur de cloison daté de 1598 à l'entrée du transept.

Pour le nouvel oratoire, l'aménagement prévu en 1573 devient effectif 25 ans plus tard, avec construction d'un grand mur au droit de l'arc séparant la nef du transept

(fig. 5), comme l'atteste une description de 1646, aussi bien qu'une inscription figurant sur la paroi en question : « CE PIGNON FUT FAICT EN LAN 1598 ». Le devis a probablement été exécuté tel que défini, car on peut le mettre à l'épreuve des expertises ultérieures, mais il faut aussi regarder la fenêtre au cintre brisé, assez joliment clavé, qui se trouve au milieu du nouveau mur (fig. 6) : « laquelle clôture faut qu'elle soit entre les deux piliers de devant portant la croisée du clocher et y mettre la porte d'entrée de l'église ; par le dessus quelque pièce de vitre ou autre ouverture pour donner jour et clarté ».

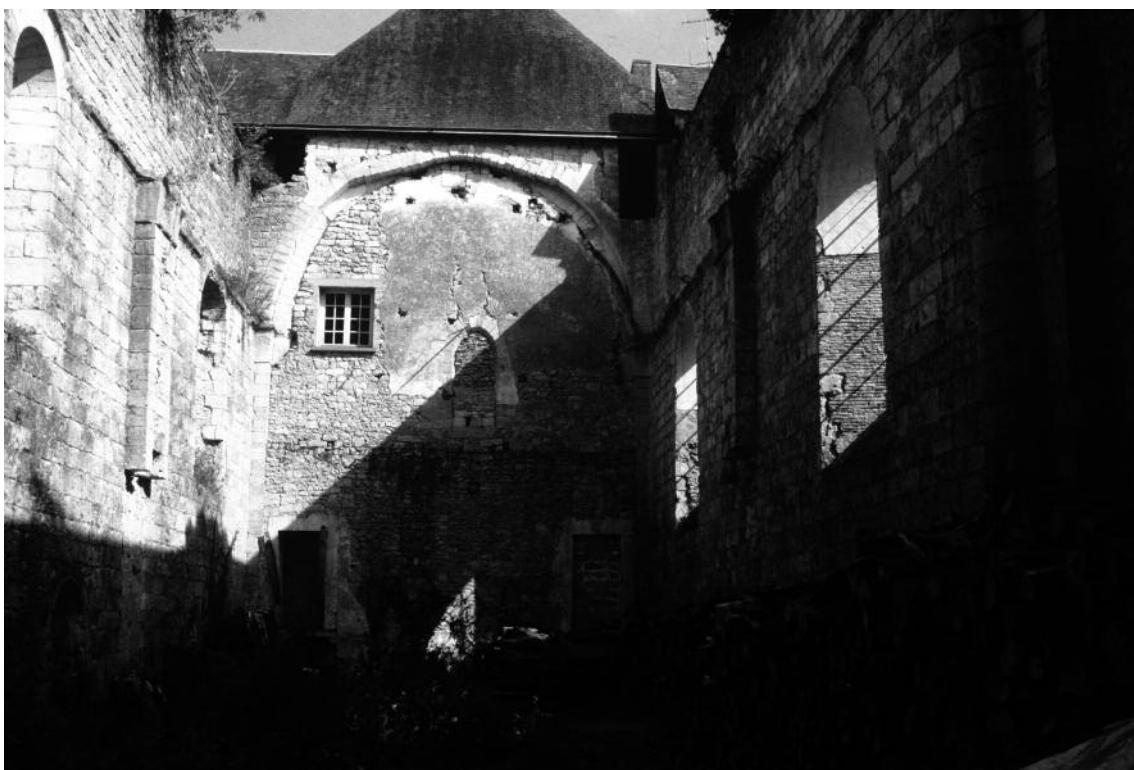
Fig. 6 - La nef abandonnée en 1598 et ses baies de communication vers l'est.

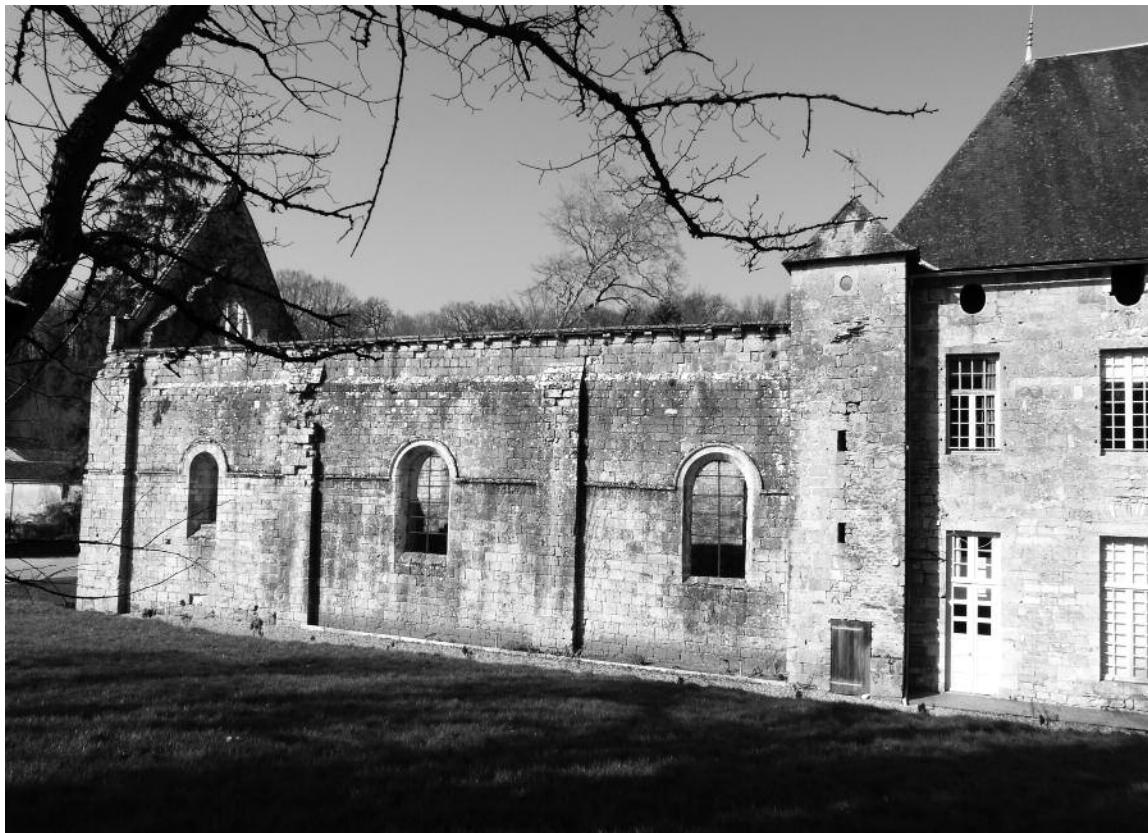
Fig. 8 - Le pavillon de l'abbé, greffé sur l'escalier du transept.

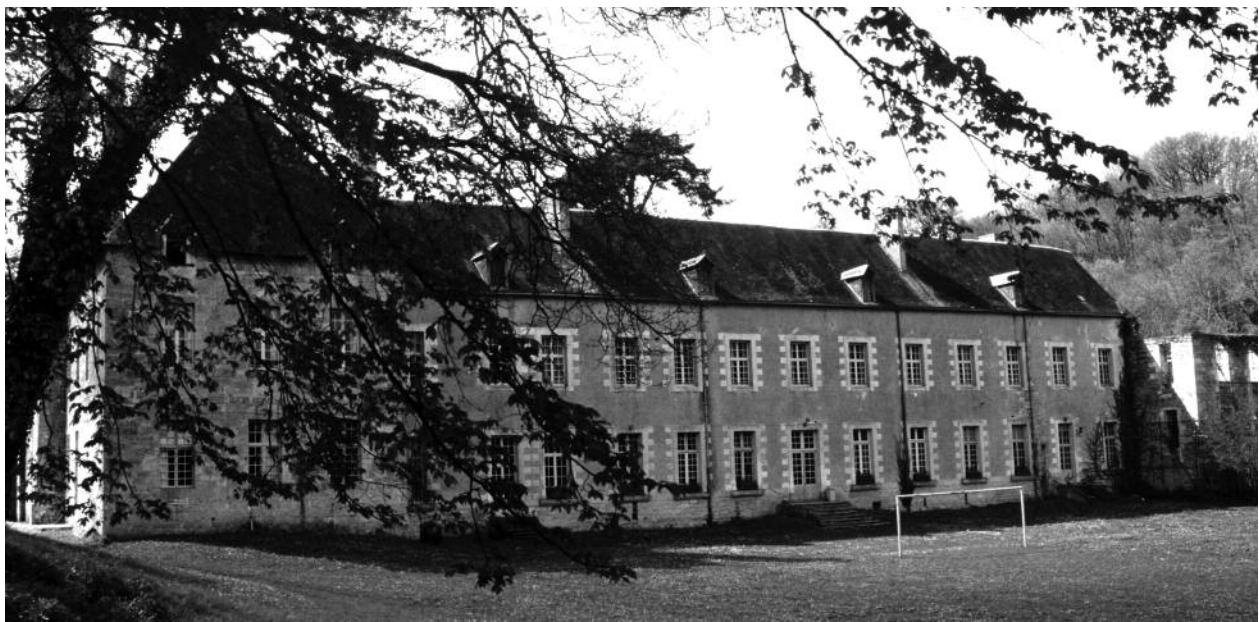
Fig. 9 - Le logis principal, façade orientale.

Les plus grandes modifications des « lieux réguliers », avant 1674, étaient liées, à nouveau, à une initiative de l'abbé. Peut-être déjà de Léonard de La Béraudière († 1649), mais surtout de son successeur Léonard Gautier, qui dut commencer par rétablir la discipline. L'abandon du transept et du chevet leur permit, dans le cadre d'une séparation des revenus dont on comprend implicitement la lente définition depuis quelques dizaines d'années, de récupérer leur implantation pour se construire un nouveau logis, pourvu d'un très bel escalier (réalisé à l'été 1650). Ce bâtiment forme un pavillon directement greffé sur la tourelle d'escalier quadrangulaire du XII^e siècle, située originellement à l'angle de la nef et du bras sud (fig. 8). Et il est à son tour l'élément premier et déterminant pour l'ensemble du logis qui s'étend jusqu'à un deuxième pavillon joignant la rivière (fig. 9), lequel servait d'hôtellerie. Les salles intérieures, les caves et
